FALHA POR CORROSÃO EM TUBULAÇÃO DE DESCARTE DE ÁGUA DO MAR

FAILURE BY CORROSION IN A SEA WATER OVERBOARD LINE

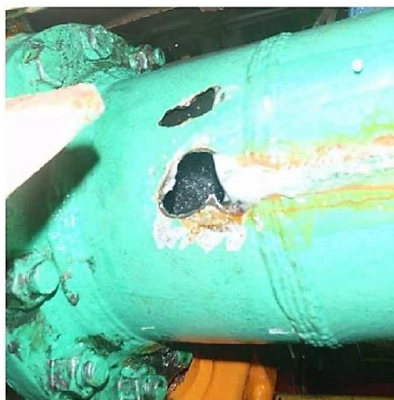
Em uma unidade offshore foi constatada a ocorrência de falha na linha de descarte

de água do mar, mostrada na Figura 1, causando inundação na praça de máquinas. Essa linha é do sistema de refrigeração dos compressores, fabricada em aço carbono com revestimento interno em polietileno.

Figura 1. Local da falha por corrosão.

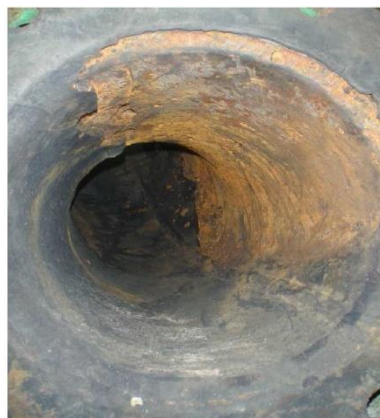
Foi observada uma grande área interna da tubulação sem o revestimento de polietileno, apresentada na Figura 2.

Figura 2. Falha no revestimento de polietileno.

Segundo Bayer (2013), os principais requisitos de um revestimento são: baixa permeabilidade, resistência química ao meio agressivo, dilatação térmica compatível com o substrato, propriedades físicas adequadas aos abusos que receberá por abrasão, tráfego, impacto, flexão, entre outros. As características são: monolítico (sem emendas), remota ocorrência de trincas ou fissuras, não permite infiltrações, fácil e rápida aplicação, aceita reparos localizados, equipamentos de suporte simples e baixo custo. O processo de falha do liner de polietileno não foi totalmente descartado, partindo do princípio que a corrosão não aconteceria sem a falha do revestimento de polietileno, foi suposto que houve permeação do polietileno.

Como mencionado anteriormente, o revestimento de polietileno é capaz de proporcionar excelente proteção contra corrosão, o polietileno possibilita: alta resistência a impacto e torção, nas condições de serviço da tubulação estudada, além de uma boa resistência química em condições de água de injeção doce ou salgada desaerada, água de injeção salgada, aerada e água salgada aerada. Porém, a partir do momento em que o polietileno sofre a permeação, ocorre a formação de uma pilha de concentração, devido à diferença de concentração do meio que permeou o revestimento e o interior da tubulação, fazendo com que haja um processo primário de corrosão. A formação do óxido causado por essa diferença de concentração faz com que o revestimento se desprenda, deixando a tubulação de aço carbono desprotegida do revestimento e, conseqüentemente, exposta ao escoamento.

Dentre as possíveis causas para essa permeação do revestimento, pode-se citar a falta de aderência no material base, algum impacto que perfurou o liner durante a instalação da tubulação ou falha no acabamento do revestimento entre os flanges da tubulação. Qualquer um dos motivos expostos anteriormente causaria permeação do revestimento, provocando o mecanismo de seu desprendimento, como explicado. Além

do deslocamento do revestimento de polietileno, ocorreu, também, um segundo mecanismo de corrosão quando a tubulação ficou exposta ao escoamento da água do mar em uma zona de turbulência (cotovelo), essa forma de corrosão é chamada de corrosão acelerada pelo fluxo.

Como alternativa para possíveis substitutos e/ou solução para revestimentos internos em tubulações de água salgada de sistema de refrigeração, propõem-se materiais como a resina epóxi.

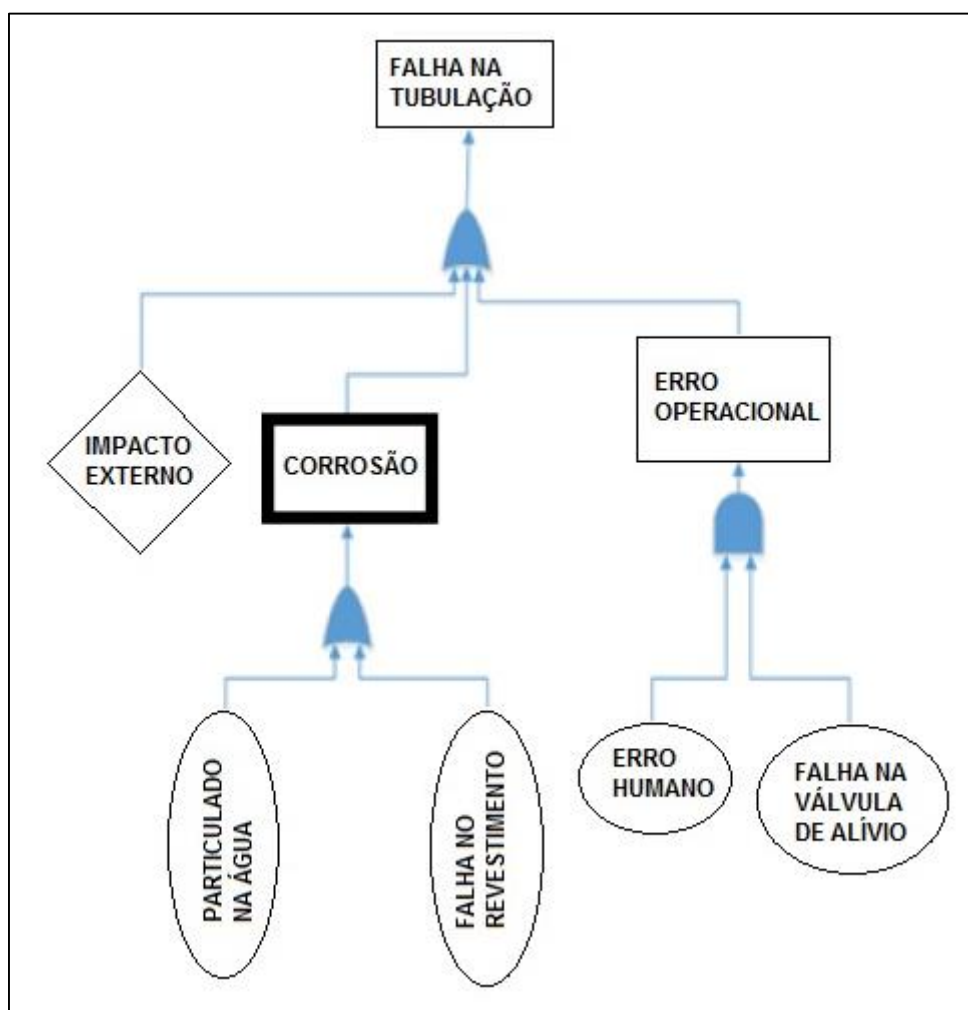
Figura 3. FTA como elemento complementar a FMEA.

Por meio da árvore de falha, obtiveram-se três sub eventos topo ou intermediários que levaram a três hipóteses: erro operacional, impacto externo e corrosão. Independentemente da abordagem, a FMEA e a FTA podem ser utilizadas de maneira complementar para facilitar a análise, detalhar pontos de interesse e/ou validar o conhecimento (HELMAN; ANDERY, 1995; SCAPIN, 1999).

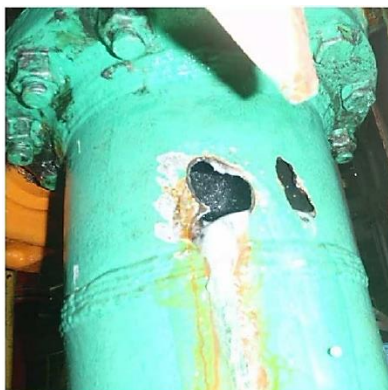
Hipótese descartada após verificação da tubulação, Figura 4, que apresentava mais de um furo amorfo, descaracterizando um possível impacto. Além disso, não havia, no local, qualquer tipo de material solto, que, com o impacto, poderia provocar furos na linha.

Figura 4. Furo na linha de overboard.

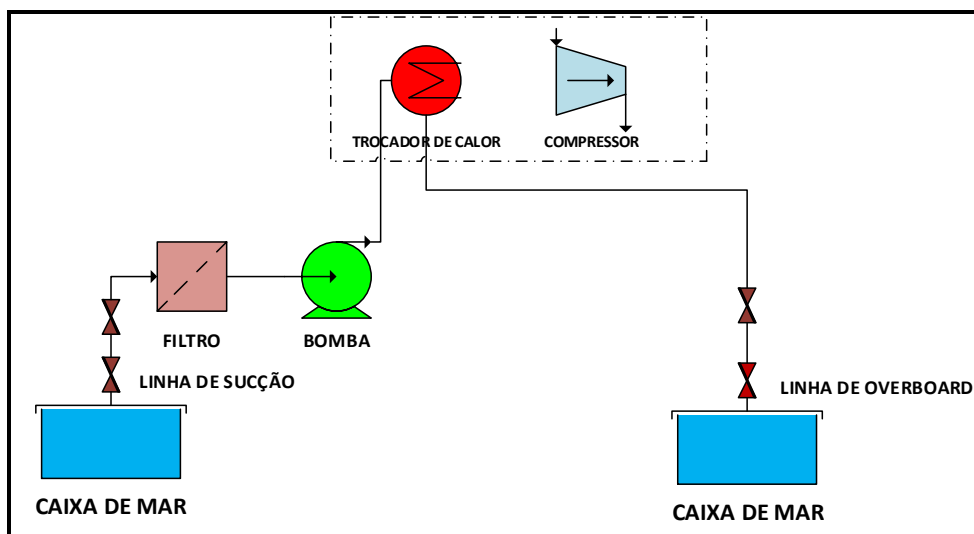
A presença de particulado na água poderia ter ocasionado o desgaste do revestimento. Devido à velocidade de escoamento, o impacto desses materiais acentuaria o processo de erosão do revestimento de polietileno, deixando a tubulação exposta à água salgada. Após esse processo, o aço carbono ficaria exposto a esse fluxo de água do mar com particulado, caracterizando um processo de corrosão-erosão na tubulação após a falha do revestimento. A presença de particulado sólido foi descartada após a constatação da integridade do filtro de sucção da bomba booster, como representada na Figura 5, que esquematiza a linha de refrigeração da unidade de exploração, descaracterizando o processo de corrosão-erosão por causa da inexistência de particulado.

Figura 5. Esquemático captação/descarga de água do mar.
